Dinamika Rekayasa 16 (2) - Agustus 2020

ASPEK-ASPEK HIDRAULIK KERUNTUHAN BANGUNAN PENGENDALI SEDIMEN KEDUNG RINGIN

HYDRAULIC ASPECTS ON KEDUNG RINGIN CHECK DAM BREACK

Karuniadi Satrijo Utomo*, Hanggoro Tri Cahyo,

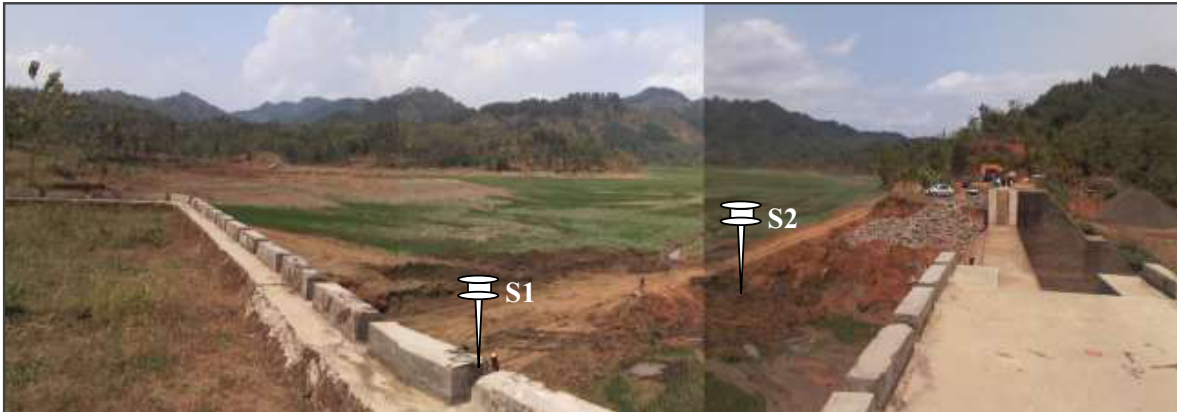
Gambar-1. Daerah hulu (tampungan air) pada BPS Kedung Ringin.

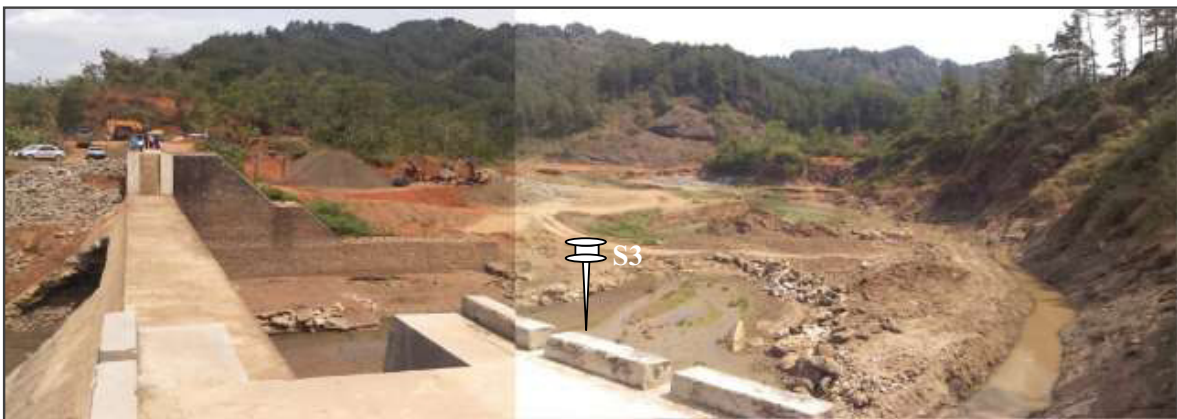
Gambar-2. Daerah hilir BPS Kedung Ringin.

Hasil-hasil kajian terhadap BPS Kedung Ringin divisualisasikan dalam Gambar-1 sampai dengan Gambar-4. Pada bagian hulu BPS Kedung Ringin, tampak dalam Gambar-2, seluruh tampungan air di daerah genangan telah mengalami pengurasan. Dalam keadaan beroperasi normal atau sebelum mengalami keruntuhan, elevasi muka air pada tampungan air kurang lebih berada pada ketinggian 20 cm di atas mercu *spillway*.

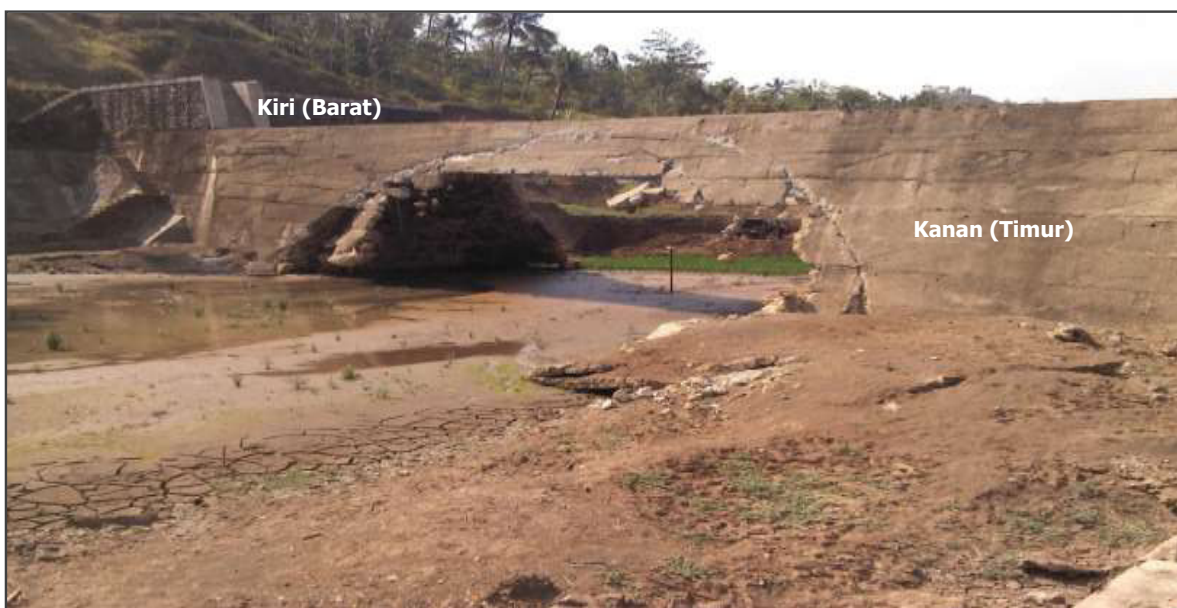
Gambar-3. *Spillway* pada BPS Kedung Ringin setelah jebol.

Spillway BPS Kedung Ringin tampak lebih jelas dalam Gambar-3. Dalam gambar ini tampak keadaan pada bagian hilir BPS Kedung Ringin. Reruntuhan material *spillway* bersama dengan endapan sedimen dari tampungan pada bagian hulu dari BPS Kedung Ringin sebagian besar tergelontor oleh tekanan air dan terbawa aliran air yang menjebol tepat pada bagian tengah *spillway*. Demikian halnya dengan material penyusun lantai depan (*apron*) pada

spillway telah turut tergelontor oleh kuatnya tekanan air dan terbawa oleh aliran air menjauhi lokasi *spillway*. Pada Gambar-3 tersebut tampak pula bahwa masih terdapat relatif cukup banyak sisa-sisa material runtunan bagian-bagian *spillway* yang berserakan di zona bagian hilir *spillway*, termasuk di sekitarnya zona Lantai Depan dari *spillway*. Namun demikian, plat pelindung bagian puncak (*crest*) *spillway* tampak masih dapat bertahan dari lendutan oleh berat sendiri dan tarikan akibat terjadinya runtunan-runtunan material yang telah diuraikan terdahulu.

Pemakaian lantai depan (*up-stream apron*, *U-S apron*) dan lantai belakang (*down-stream apron*, *D-S apron*) untuk mengantisipasi debit rembesan di bawah *spillway* belum memadai karena lantai belakang tidak tampak dilengkapi dengan pipa-pipa drain untuk mengalirkan debit rembesan ke atas dari bawah *spillway*. Pipa-pipa drain tersebut penting ditempatkan di bagian lantai depan maupun lantai belakang karena dapat sekaligus difungsikan sebagai pipa pelepas tekanan air ke atas (*uplift*) ke dasar *spillway*.

Adapun fenomena jebolnya *spillway* pada BPS Kedung Ringin dapat diklarifikasikan sebagai berikut: (a) Rembesan di bawah *spillway* memicu rongga aliran air sufosi di bawah *spillway*, (b) Sufosi mulai terjadi ketika muncul bocoran atau sembulan di sebelah hilir dari lantai belakang *spillway*,

(c) Sufosi makin besar dari waktu ke waktu karena rongga sembulan di hilir *spillway* makin besar dan tanah dasar di sekeliling rongga sufosi di bawah *spillway* tergerus aliran air serta terbawa arus aliran air ke hilir di mana terjadi sembulan, (d) Daya dukung tanah dasar di bawah *spillway* lenyap, (e) *Spillway* dan lantainya mengalami penurunan akibat berat sendiri, sehingga pasangan batu belah pada *spillway* dan lantainya mengalami keretakan, (f) Beton bertulang pelindung (selimut) tubuh *spillway* mengalami keretakan oleh gaya tarik yang ditimbulkan oleh keruntuhan pasangan batu belah pada *spillway*, selain itu beton bertulang selimut *spillway* juga mengalami keretakan oleh gaya tarik yang ditimbulkan oleh gaya-gaya statik dan dinamik oleh air dan sedimen yang bekerja pada *spillway*. Keretakan tersebut mulai dari sisi kiri *spillway* dan selanjutnya menyebar ke kanan *spillway* membentuk setengah lingkaran, (g) Pasangan batu belah penyusun tubuh *spillway* dan beton bertulang pelindung *spillway* terdorong ke hilir sehingga runtuh oleh gaya-gaya statik dan dinamik air dan sedimen yang bekerja dan berat sendiri pasangan batu belah, dan (h) aliran air dan sedimen dari

Beberapa saran untuk perbaikan BPS Kedung Ringin disampaikan sebagai berikut: 1) mengganti seluruh bagian *spillway* yang hilang terbawa arus aliran air dengan memasang material baru disertai pengawasan lebih ketat dalam pekerjaan pelaksanaan mengacu pada spesifikasi teknis yang ditetapkan. 2) memasang turap (*sheet piles*) di bawah *spillway* untuk perbaikan, misal sepanjang 4 m dari elevasi dasar pelimpah. Turap di bawah *spillway* tersebut berfungsi untuk: (a) mereduksi besar debit rembesan air di bawah *spillway*, (b) membelokkan arah aliran air di bawah *spillway* sehingga tidak langsung mengarah horizontal dari hulu ke hilir pada *spillway*, (c) menahan tekan air horizontal dari massa tanah di bawah *spillway*, (d) menopang berat *spillway* dengan menyatukan bagian atas turap memakai plat beton bertulang (*slab*) sebagai dasar *spillway*, dan (d) menghindarkan/menahan terjadinya lubang pemicu bahaya sufosi di tanah bawah *spillway* oleh berbagai jenis satwa air.

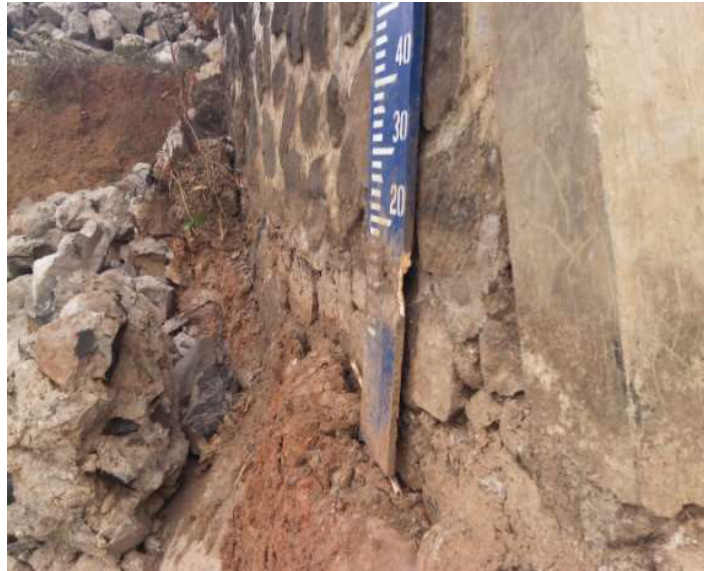
Gambar-4. Rambu ukur elevasi muka air di BPS Kedung Ringin.

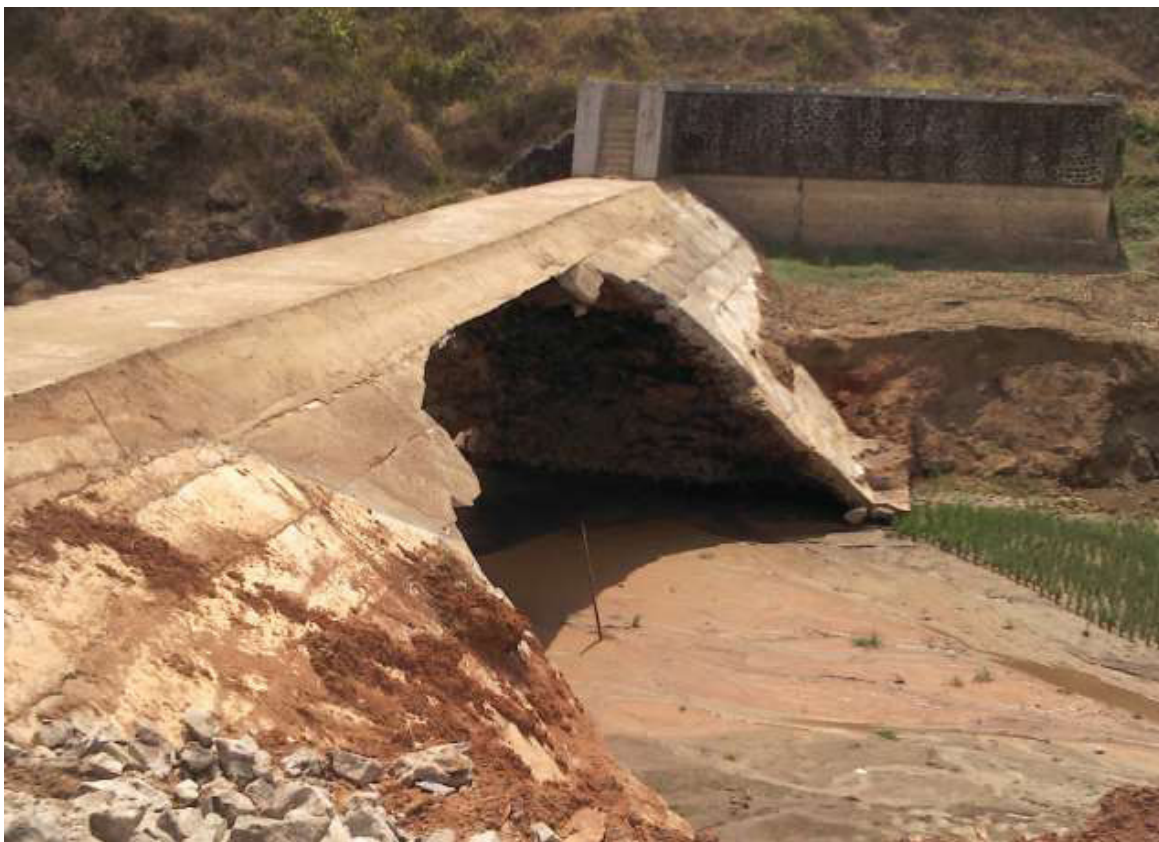
Gambar-5. Sisi hulu *spillway* pada BPS Kedung Ringin.

tampungan air di hulu *spillway* terus mengalir sehingga mencuci dan mendorong runtuhnya material *spillway* dan lantai depan yang berada di zona sekitar lubang pada *spillway*.

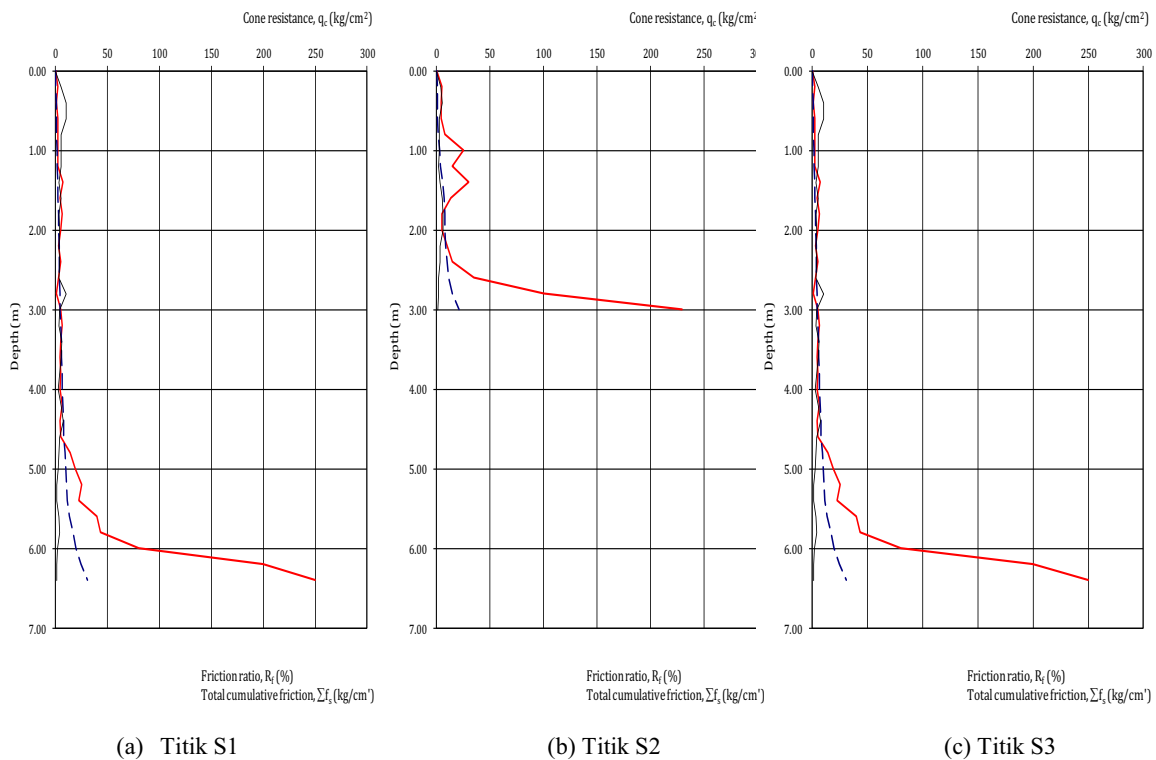
Gambar-6. Hasil uji kuat dukung tanah di lokasi *spillway*.

Pengujian kembali kuat dukung tanah dilakukan di lapangan pada 3 lokasi uji di sekitar *spillway* memakai peralatan sondir. Visualisasi ketiga lokasi pengujian tersebut dapat dicermati dalam Gambar-1 dan Gambar-2 pada uraian terdahulu. Sedangkan hasil-hasil pengujian tanah yang telah dilakukan tersebut ditampilkan dalam Gambar-6.
