# VKO-R Årsberetning 2021

VKO-R Årsberetning 2021

Teknologisk Institut

Maj 2022

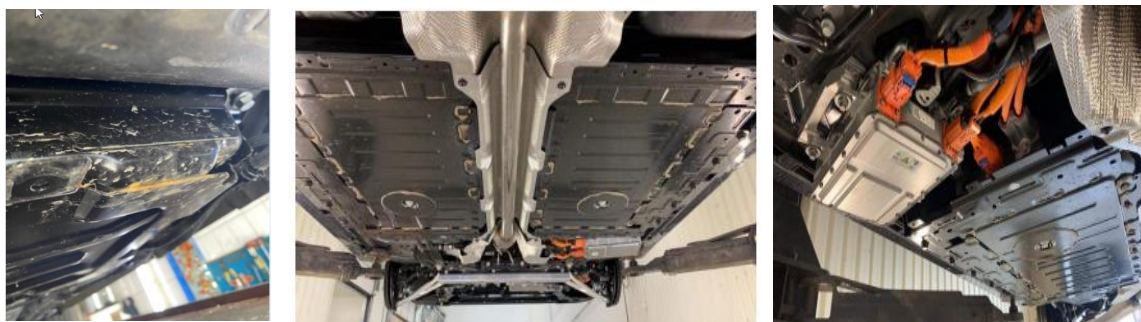
*Hvad angår markerede højspændingsledninger (orange), stik og højspændingsdele for elmotor o.l., er der stor enighed om at disse skal forblive uden rustbeskyttelse, og skal bibeholde oprindelige og let genkendelige markeringer.*

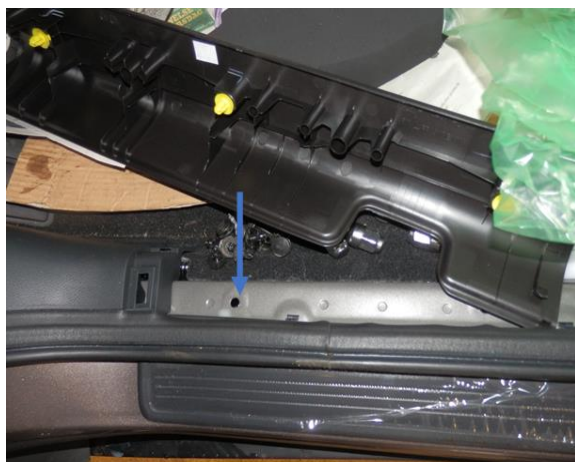
**Nr. 2. Venstre/højre side. Hulrum i dørpanel (7 biler = 8,1 %, 4 biler = 4,7 %)**

*Mange biler giver adgang til behandling af hulrummene i dørpanelerne ved afmontering af indstignings trinnene i døråbningen.*

Dørpanelerne, som er placeret imellem for og baghjul i begge sider, består ofte af adskillige hulrum og mellempaneler, som ikke umiddelbart er synlige. For at skaffe sig adgang til hulrummene er det vigtigt at henviser til sprøjteskemaerne og tekniske beskrivelser af behandlingsmetoder. Desuden skal såvel propper, som giver adgang i forreste og bageste del af dørpanelerne, afmonteres (i hjulkasserne). Propper, som befinder sig i bunden af panelerne, skal afmonteres. Eventuelt afmonteres indstigningstrin i døråbningen, hvis det er muligt.

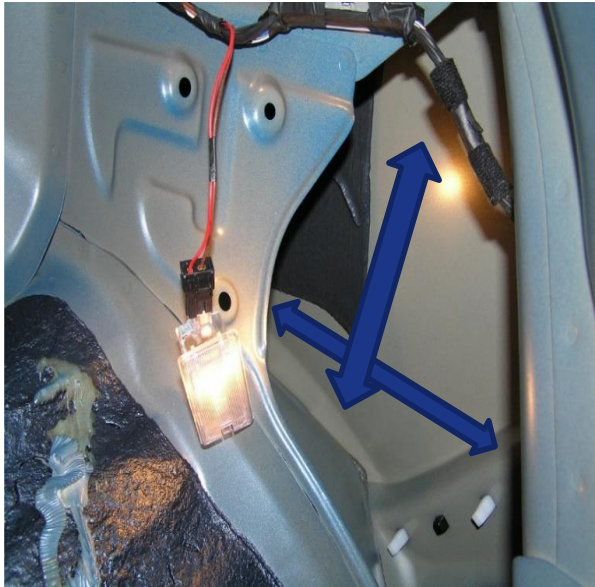
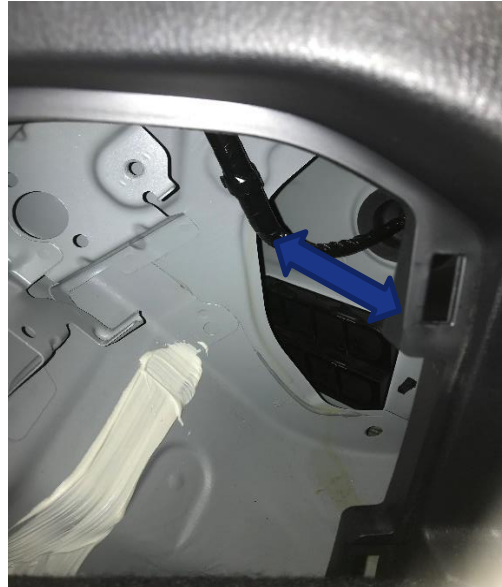
**Nr. 3. Bagparti. Bagskærm indvendige hulrum (5 biler = 5,8 %)**

***Behandling af indvendige hulrum, som ligger ind over de bageste hjulkasser.***

Behandling af hulrummet bag baglygterne, og den indvendige del af den bageste hjulkasse, foretages som vist, og gennem de adgangsveje som findes ved at afmontere beklædning i bagagerummet. Ofte vil der være en åbning som giver adgang til baglygten fra bagagerummet. Der vil ofte være en del elektronik og kabine trykkudlignere i området bag lygterne, disse må under ingen omstændigheder påføres rustebeskyttelsesprodukt.

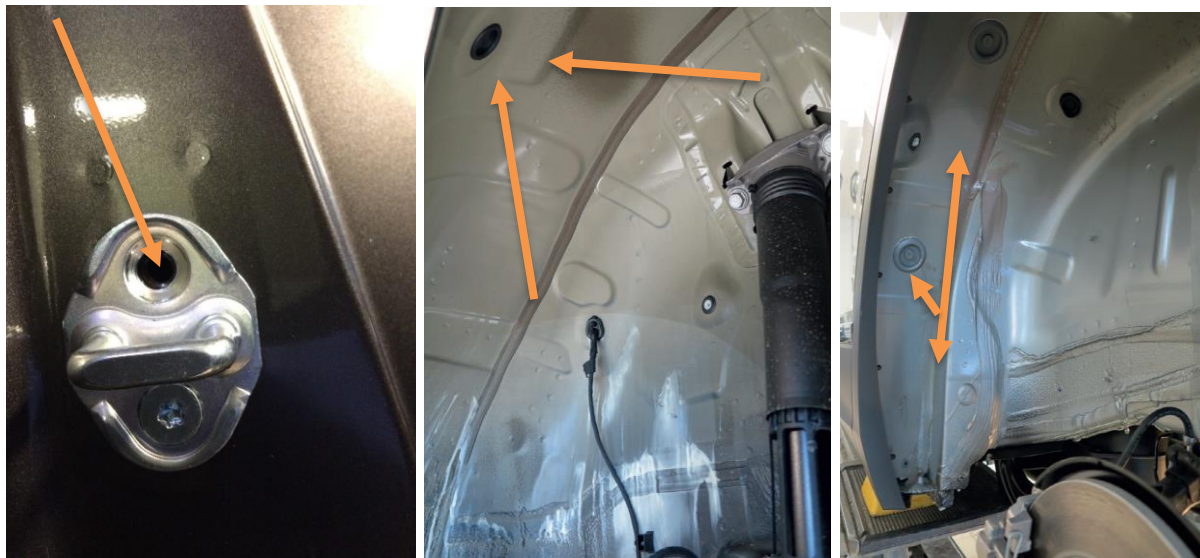
**Nr. 8: Hulrum i C-stolpe (3 biler = 3,5 %)**

Rustbeskyttelse af hulrummet i C-stolpen foretages jf. sprøjteanvisningen, men som hovedregel fra eksisterende proppede huller i bag inderskærmen i de bageste hjulkasser.

Det vil her helt legalt være tilladeligt at foretage en såkaldt "skjult" boring ind til hulrummet, der efterfølgende proppes og er dækket af inderskærmen, når denne genmonteres.

I nogle tilfælde er det dog ikke muligt at få rustbeskyttet det hulrum, som befinder sig umiddelbart bag dør låsebeslaget på C-stolpen, hvorfor det anbefales, at der i hvert tilfælde afmonteres en bolt, for derved at skaffe sig adgang til det bagvedliggende hulrum, hvilket også er anvist på de fleste sprøjteanvisninger.

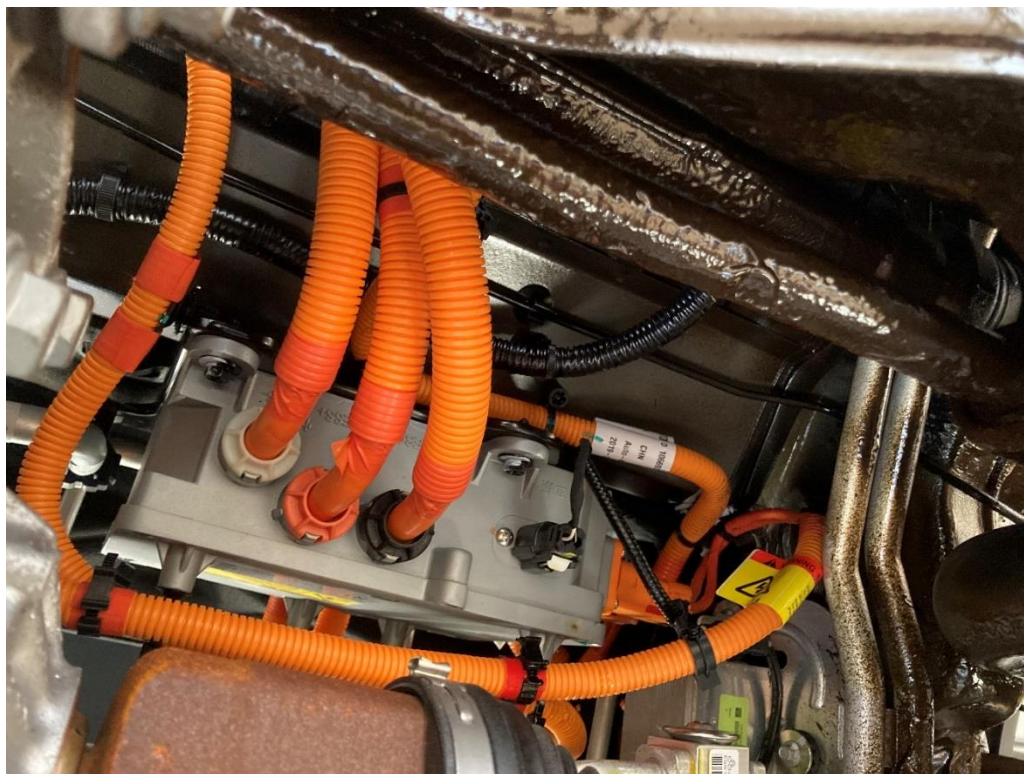
**Nr. 9. Forholdsregler over for elbiler (3 biler = 3,5 %)**

Grundig afdækning af orange strømførende højspændingsledninger, som skal forblive med den oprindelige farvede markering. Øvrige højspændingsdele – stik, elmotor-advarelsesmarkeringer mv. - skal forblive synlige og uden beskadigelser.

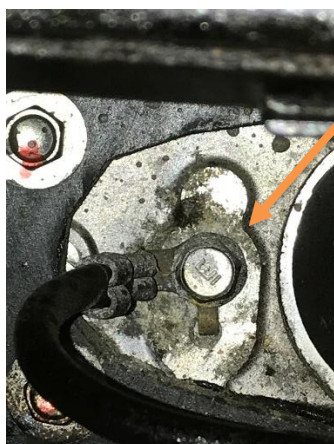
Stelpunkter/forbindelser skal sikres god vedhæftning og kontakt.

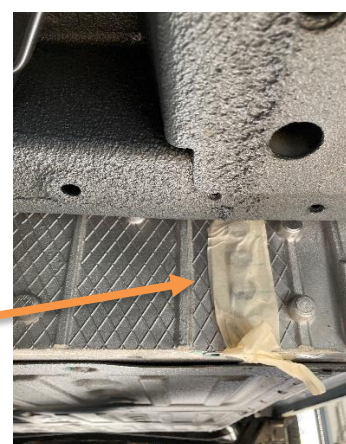
Udluftnings- og batteriventilationer skal først afdækkes, og efterfølgende genetableres som foreskrevet.

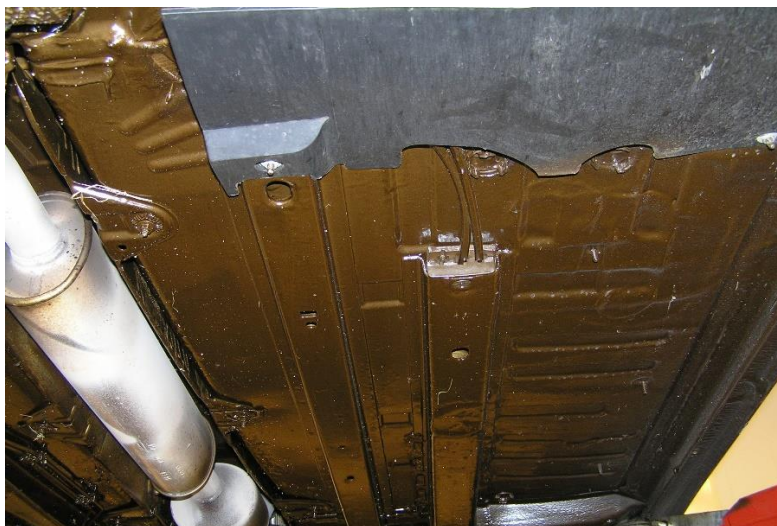
**10. Udvendig bundplade (3 biler = 3,5 %)**

**Undervogn.**

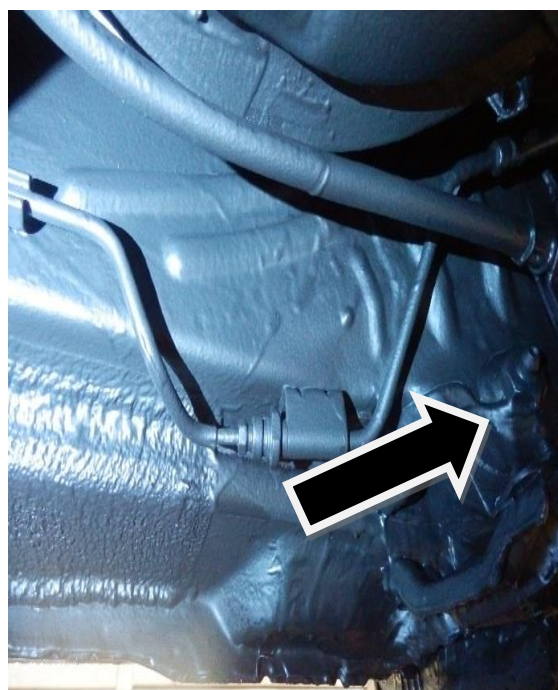
**Vanger og traverser på vognbunden**

*Traverser og forstærkninger bag forhjul og foran baghjul og bundplade.*

Tværgående traverser og forstærkninger på vognbunden er udsat for kraftigt slid og er rustdisponible som følge af at disse traverser har fremspring, som ligger på tværs af kørselsretningen.

Områder bag forhjulene og foran baghjulene er oftest forstærkede områder, hvor flere lag plade er sammenføjet, med mulighed for vandindtrængning mellem pladelagene.

Desuden er områderne meget rustdisponible som følge af vandslag og snavs fra hhv. forhjul og baghjul, og her især på køretøjer, som ikke er monteret med stænklapper.

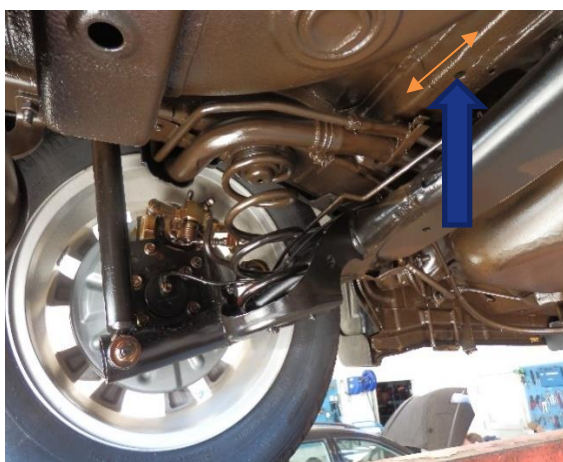
Hulrummene i tværvange over brændstoftank / bagaksel er ofte vanskeligt tilgængelige, og adgangsvejene til hulrummet kan ofte kun erkendes ved anvendelse af kraftigt lys/pandelampe.

Tværvangen har stor sikkerhedsmæssig værdi, da denne forbinder de to langsgående vanger (længdevange/bagvange).

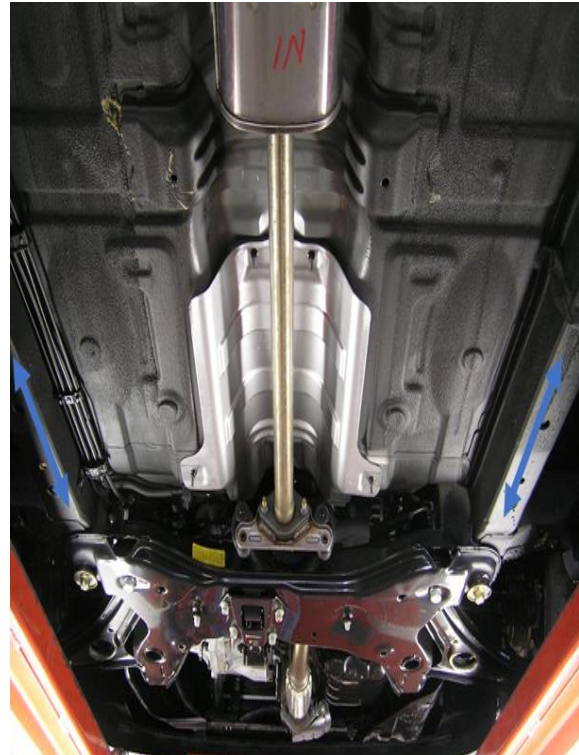
*Behandling af hulrum i længdevanger.*

Det er vigtigt at behandle hulrum som her nævnte under anvendelse af panellanser. Hulrummene er ofte sammensat af flere indvendige forstærkninger og samlinger, som samlet har det formål at sikre konstruktionens holdbarhed og styrke.

Derfor er det vigtigt, at hulrummene behandles med tilstrækkelig hulrumsvæske til at sikre tilstrækkelig penetration ved disse samlinger og pladeoverlæg. Store hulrum kræver at holdetiden (den tid, hvor panellansen trækkes igennem hulrummet under dosering af hulrumsvæsken) skal være længere og den hastighed hvormed panellansen trækkes igennem hulrummet skal være langsommere.
